Rapport

Accident survenu le **9 décembre 2010**
à **Tourrettes-sur-Loup (06)**
à l'**hélicoptère Robinson R22**
immatriculé **G-CBVL**

BEA

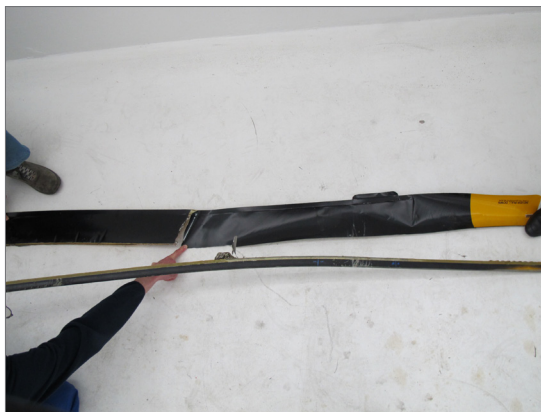
Photo reconstitution pale

Une des deux pales du rotor principal a été reconstituée avec une partie prélevée sur l'épave et le tronçon récupéré en décembre 2011. Les deux parties de la pale sont jointives. L'examen des impacts présents sur son bord d'attaque montre que la pale est entrée en collision avec la partie avant du patin gauche et la verrière. Ce contact n'est possible qu'après la divergence du plan de rotation du rotor principal suite à la rupture de la butée basse des pales principales.

- L'emplacement et la largeur des deux zones d'impacts identifiées sur la pale reconstituée correspondent respectivement à un contact avec le patin avant gauche et la verrière.

La cause de l'accident est un contact entre la pale principale avec le cockpit et l'avant du patin d'atterrissage gauche. Ce contact n'est possible qu'après la divergence du plan de rotation du rotor principal nécessitant la rupture de la butée basse des pales principales. Le fort matage des cassures de la butée basse empêche de déterminer son mode d'endommagement.
